Chodba v 1. nadzemním patře

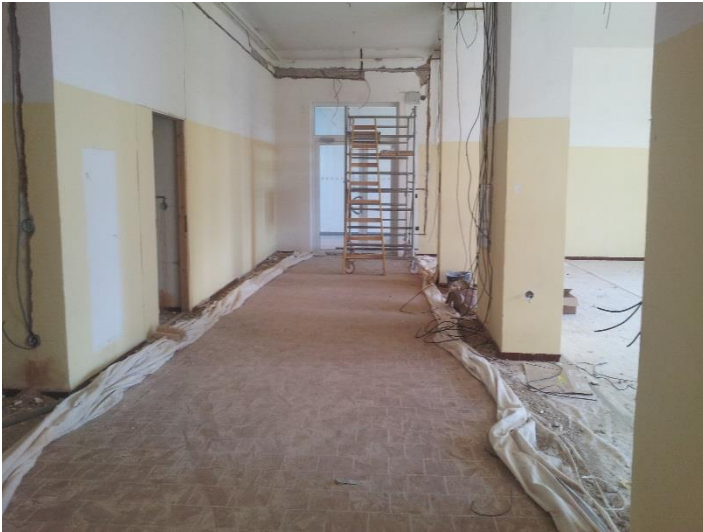
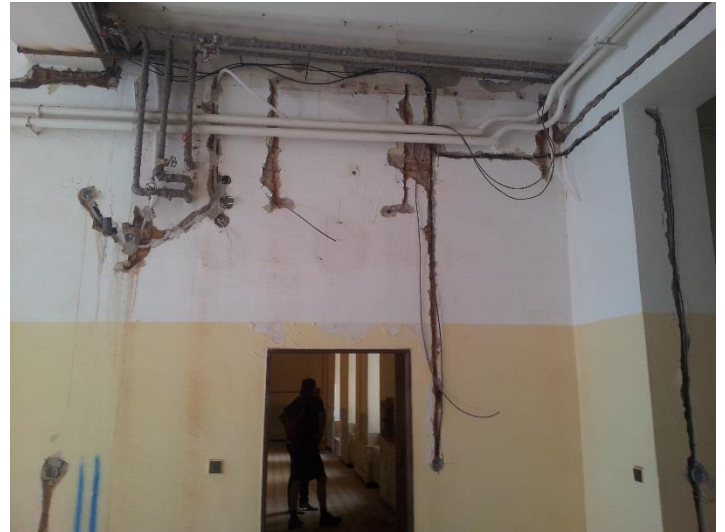
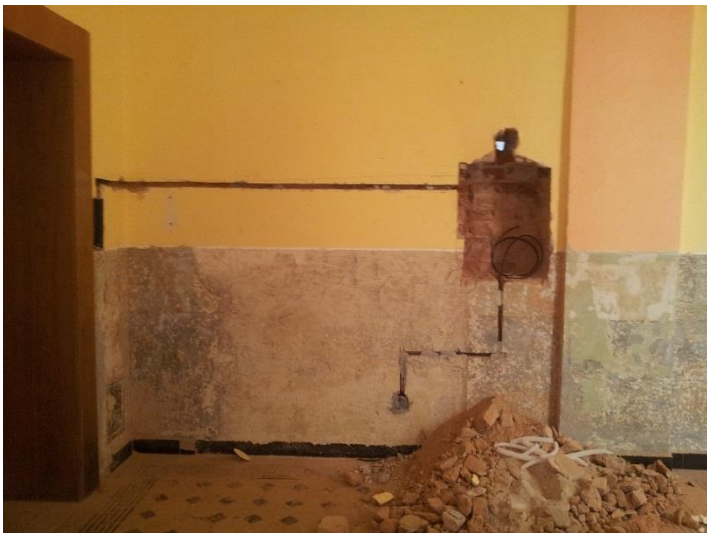
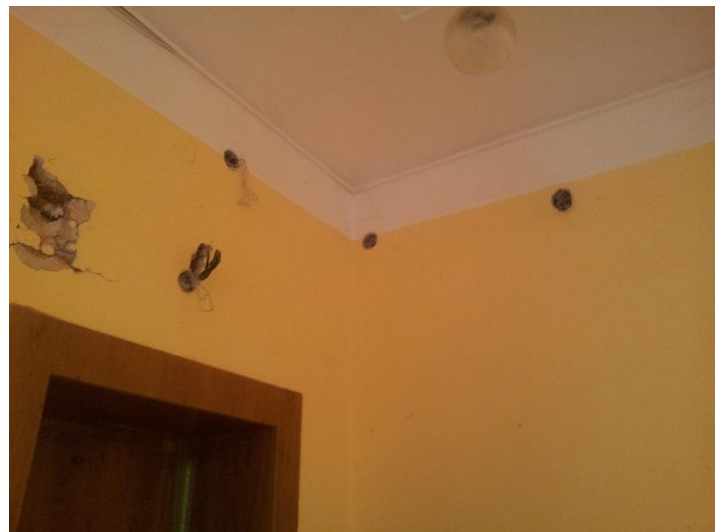
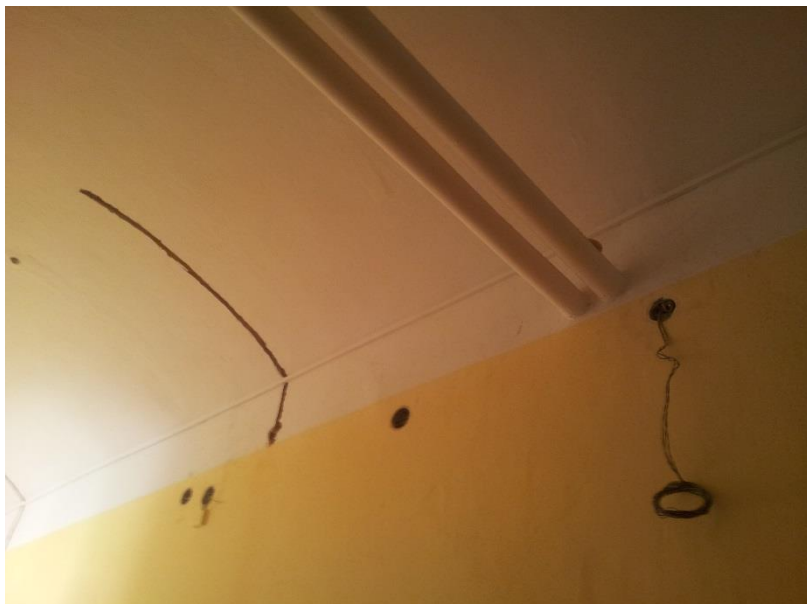
Rekonstrukcí na chodbě v 1. NP prošla celá řada částí. Byly odstraněny přechody topenářských stoupaček pod stropem. Byly osazeny nové patrové rozvaděče, byly vytvořeny nové rozvaděče požární vody a byly vytvořeny nové rozvody jednotného času a rozhlasu.

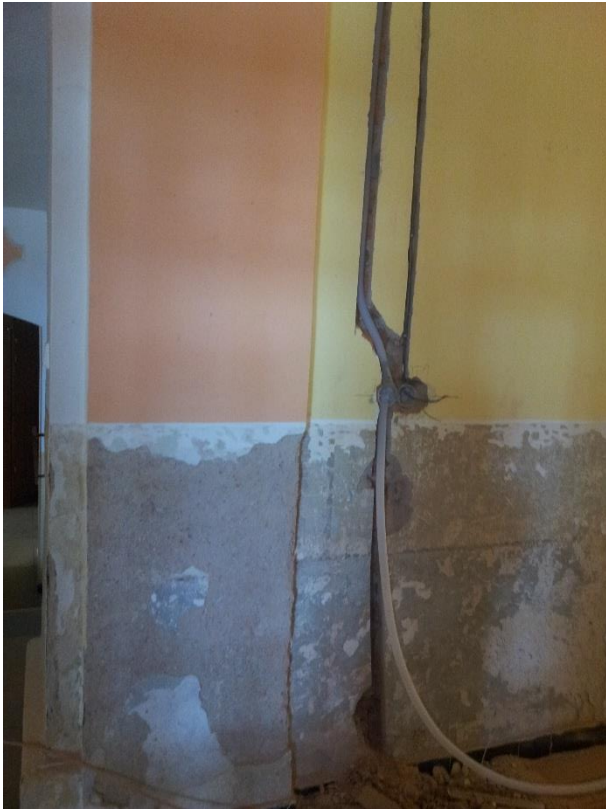
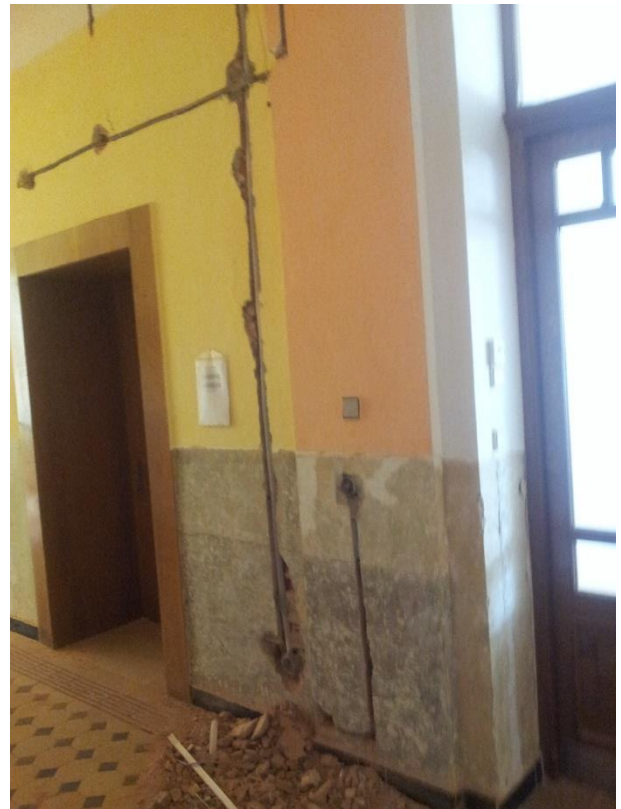
Na všech chodbách byly oškrabány linkrustové olejové nátěry, které neprodyšně uzavíraly vlhkost ve stěně.

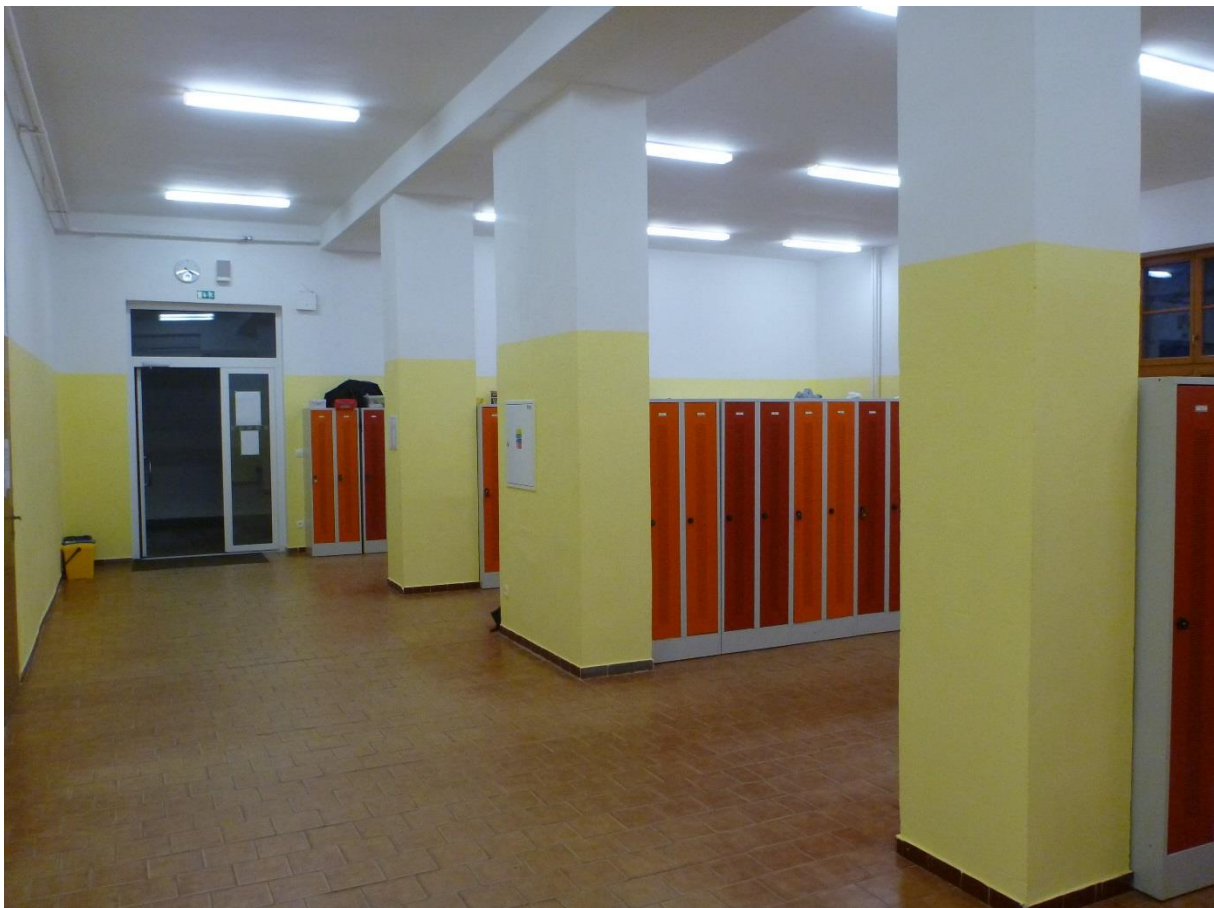
Po zednickém zapravení následoval úklid, výmalba stěn a soklu otěruvzdornou malbou.

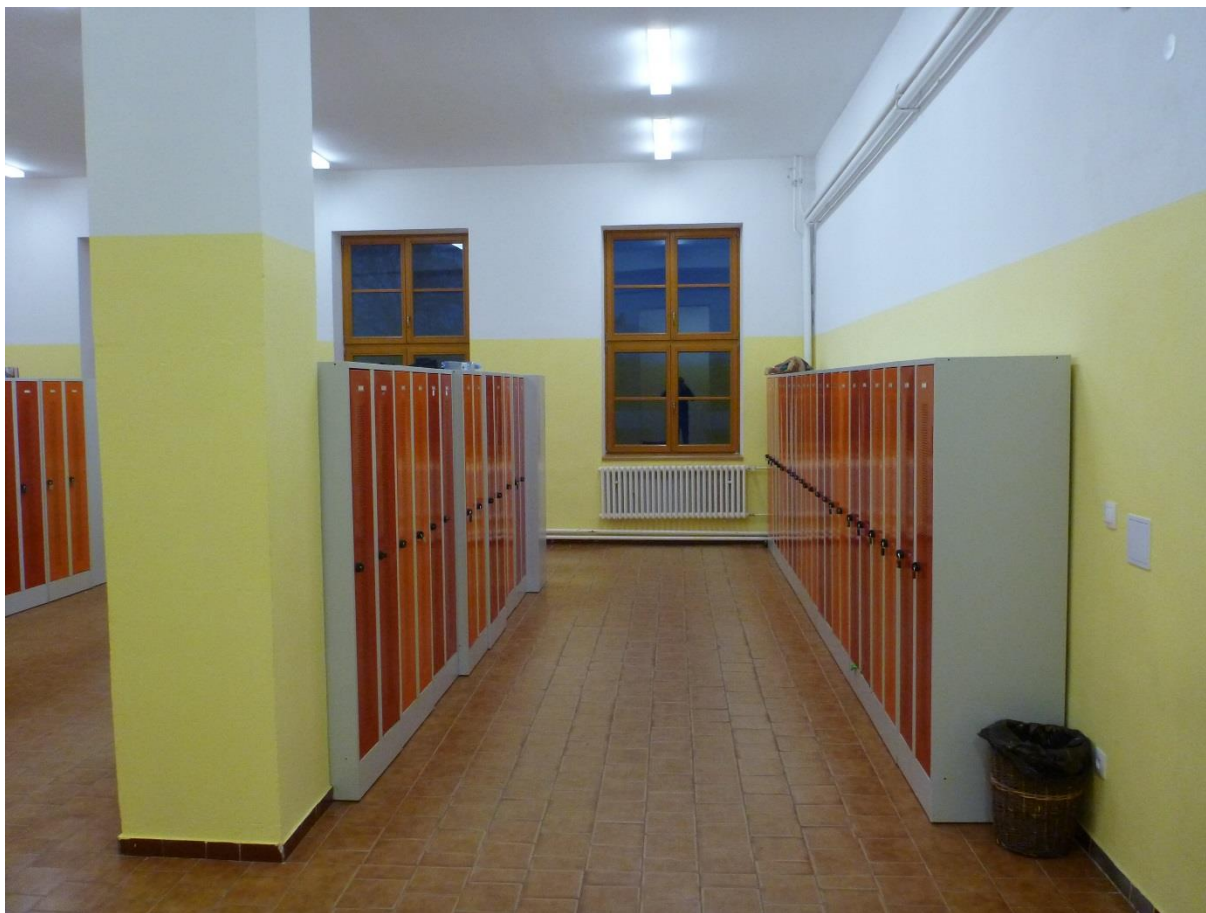
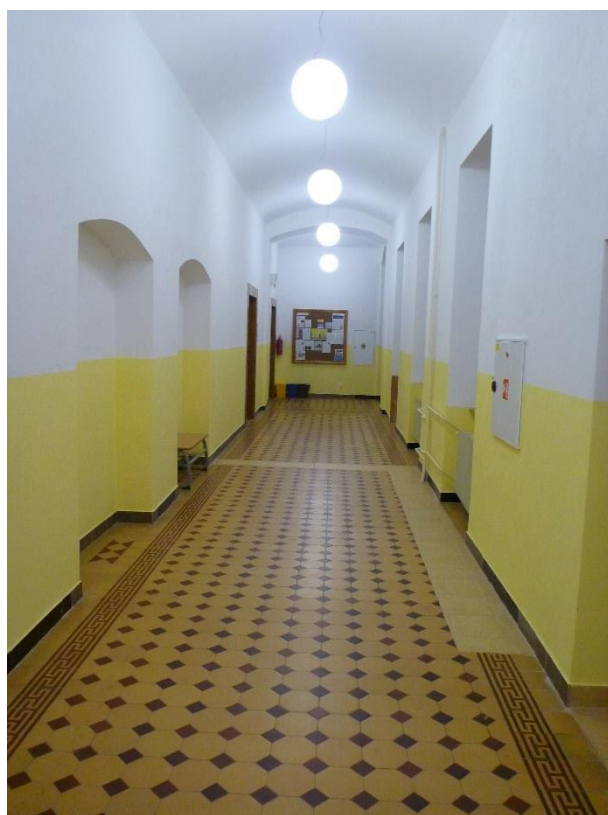
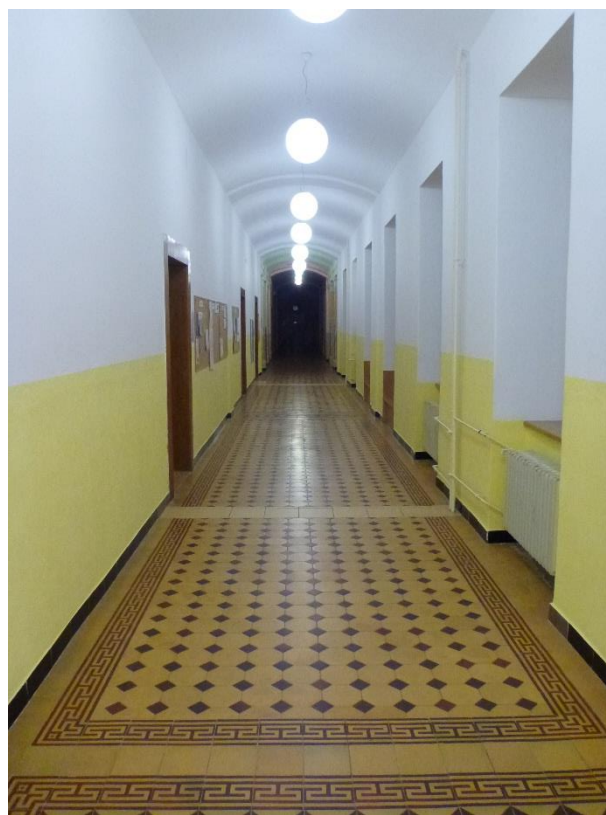
Na chodbách byla osazena nová úsporná světla a další koncové prvky.

Chodba v 1. nadzemním patře v novém.
